PROJEKT BUDOWLANY

**REMONT BALKONÓW ELEWACJI ZACHODNIEJ
BUDYNKU MIESZKALNEGO WIELORODZINNEGO NR 107
USYTUOWANEGO W ŁODZI PRZY UL. BRACKIEJ 41**

91-709 ŁÓDŹ UL. BRACKA NR 41

SPÓŁDZIELNIA MIESZKANIOWA

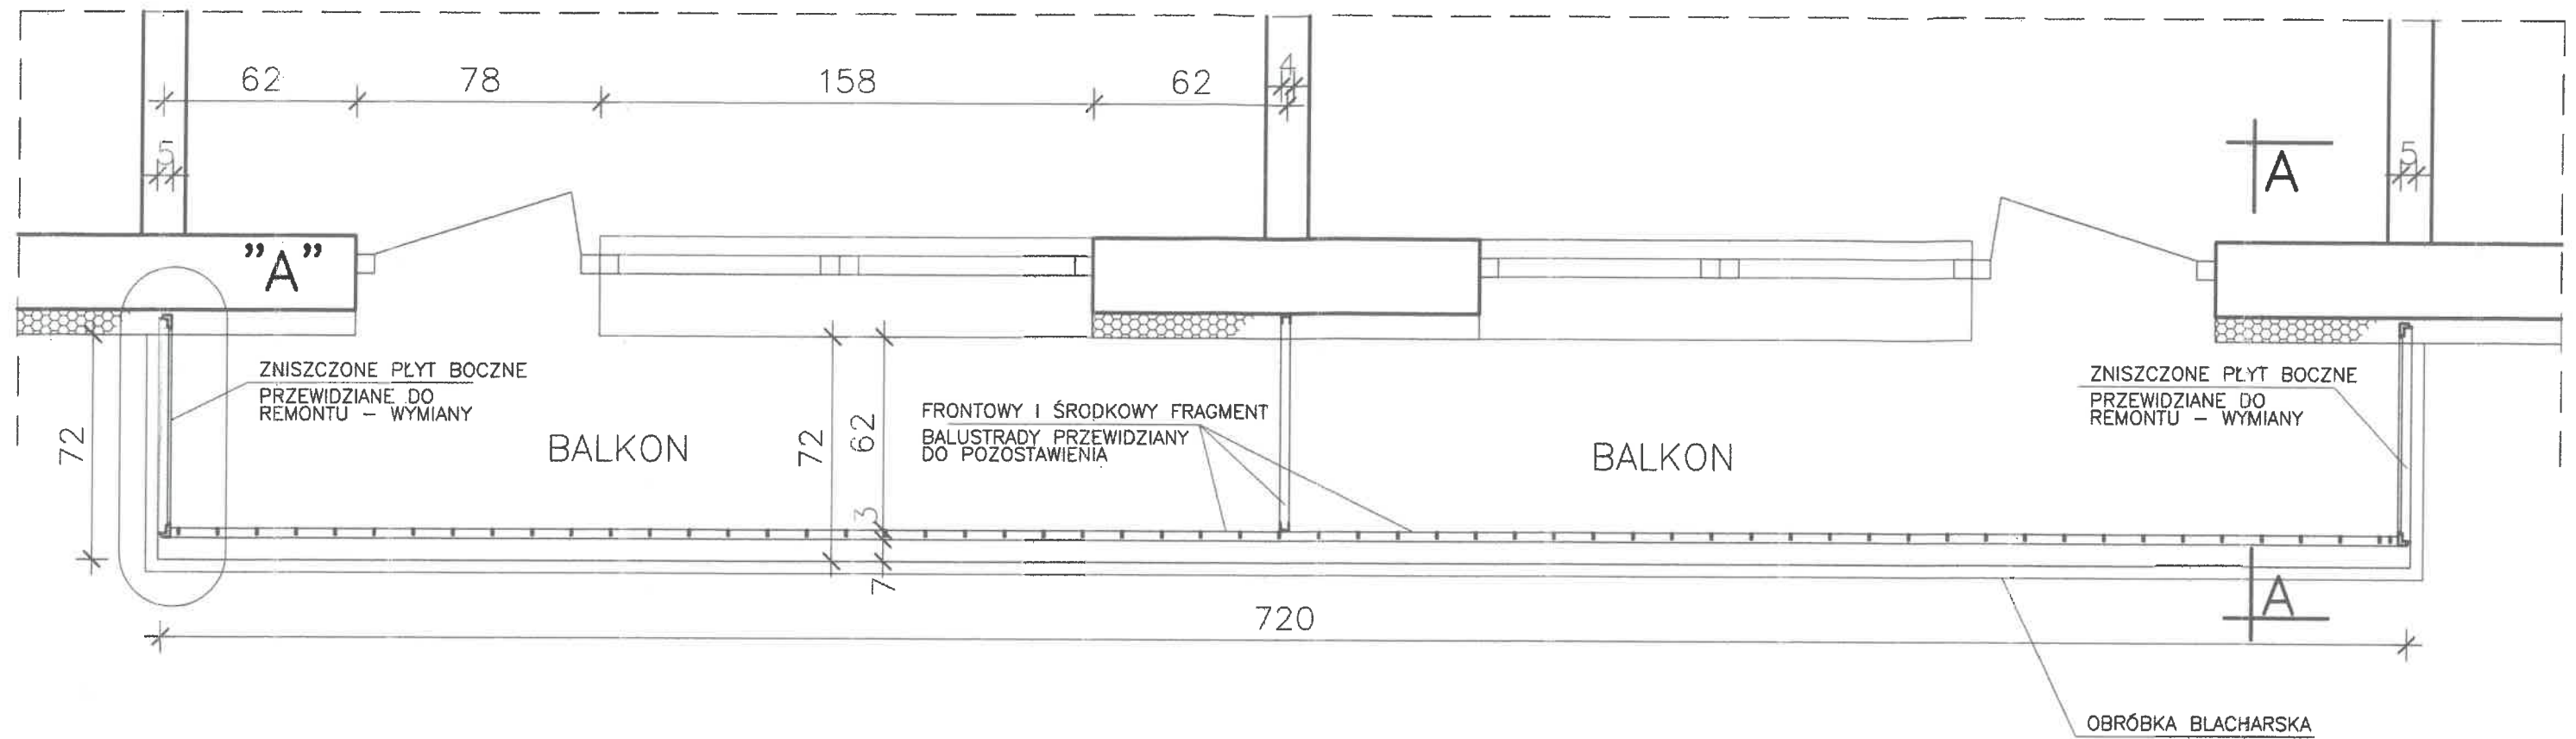
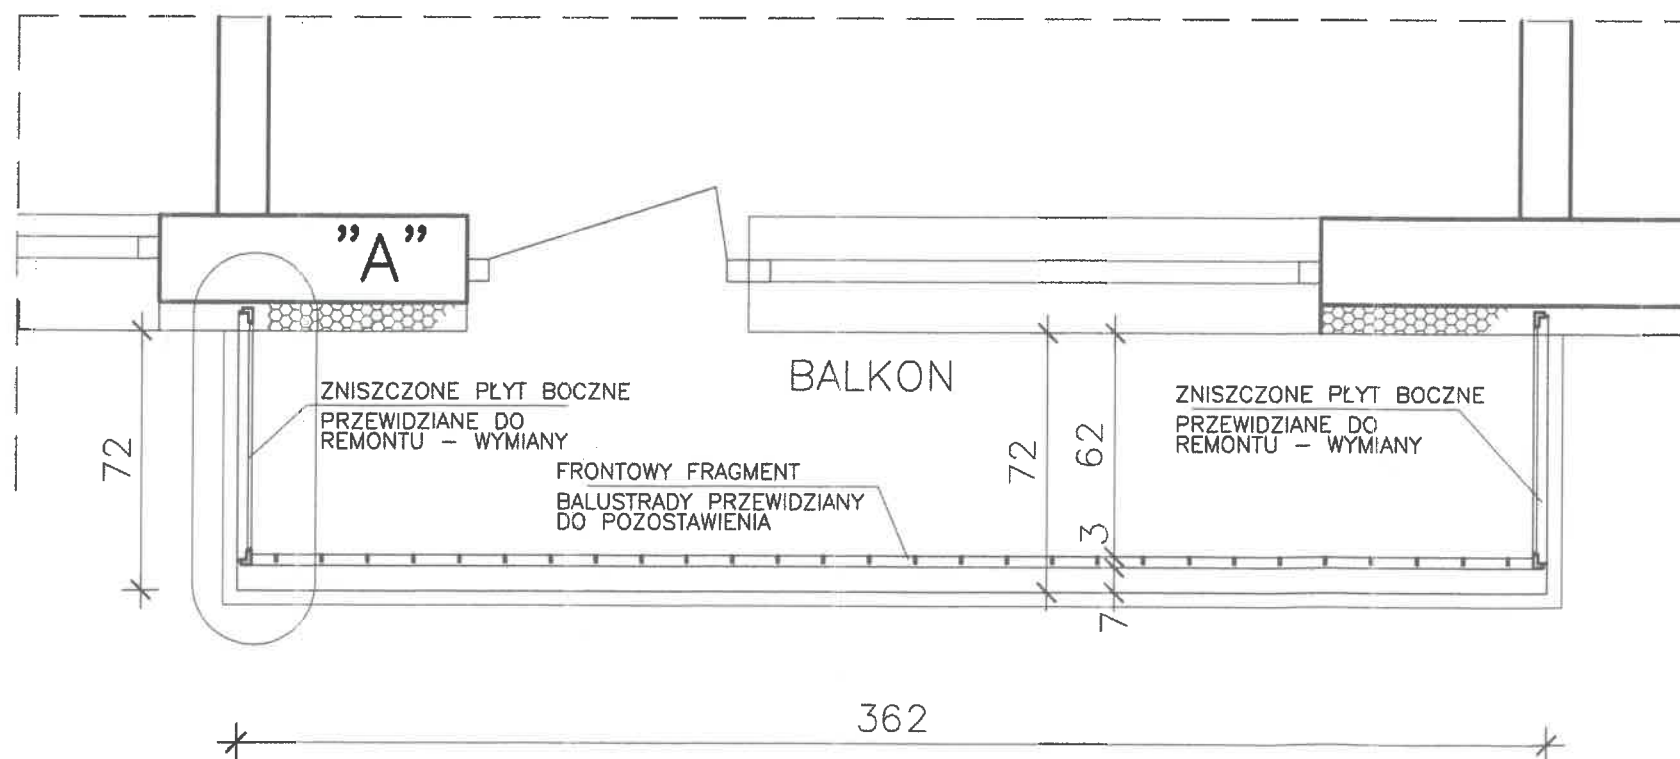
BALKON TYPU A (PODWÓJNY)

- Znaczne uszkodzenia dolnych stref żelbetowych balustrad bocznych bezpośrednio opartych na płytach nośnych balkonów.

- Na powierzchniach stalowych balustrad balkonowych widoczna miejscami powierzchniowa korozja metalu oraz uszkodzenie powłok malarskich . Powłoki malarskie pozostawianych fragmentów balustrad kwalifikują się do odtworzenia i renowacji.

- Demontaż (odcięcie) zniszczonych bocznych luster balustrad balkonowych ,
- Montaż bocznych nowoprojektowanych luster balkonowych przewidzianych do wymiany . W tym zamocowanie ich do ściany zewnętrznej budynku oraz do pozostawianego fragmentu balustrady frontowej.

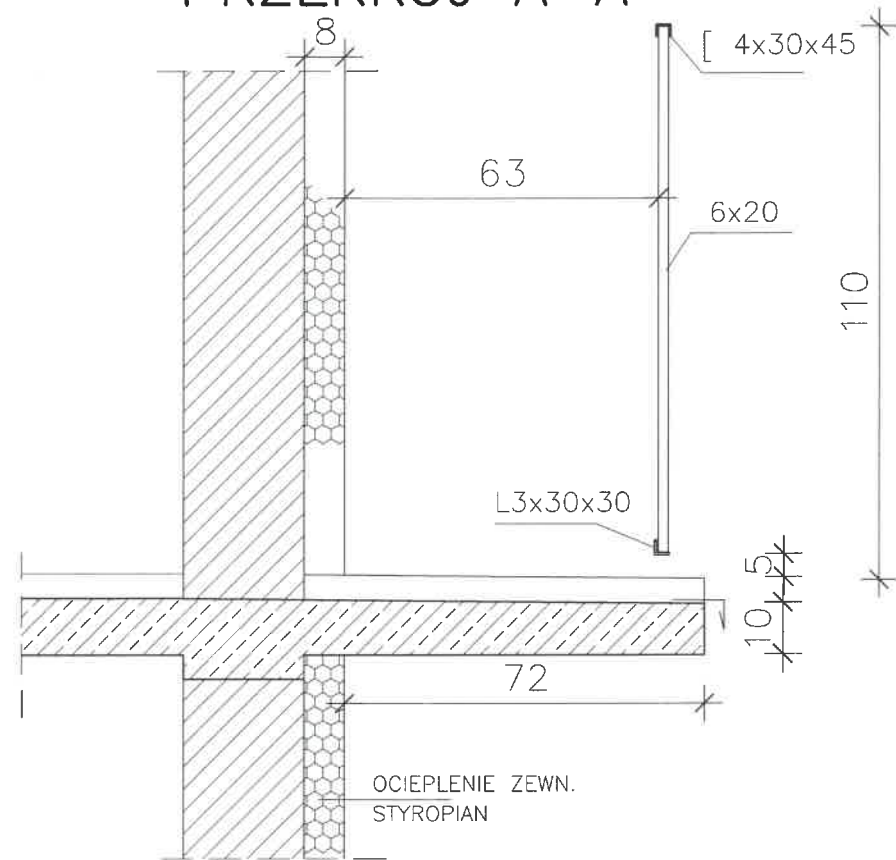
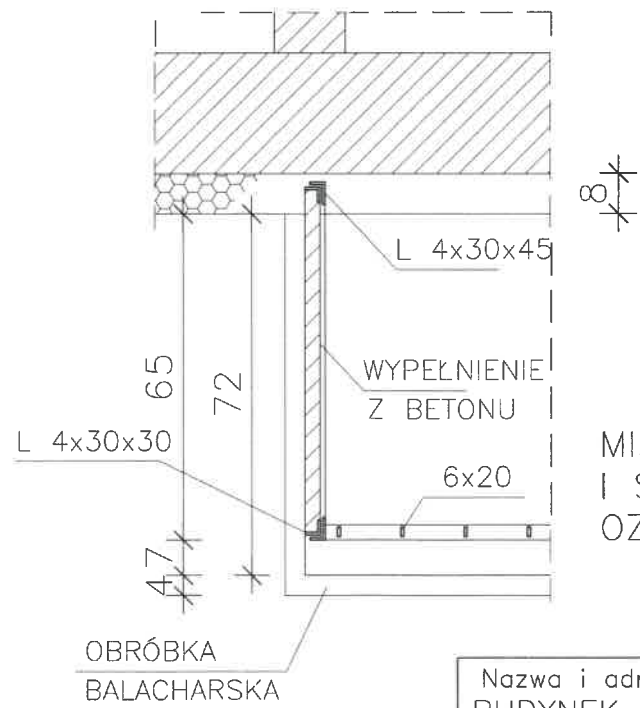
Nazwa i adres obiektu :		Podpis :	Skala :
BUDYNEK MIESZKALNY WIELORODZINNY NR107 ŁÓDŹ UL. BRACKA 41			1 : 15
PROJEKTANT, ARCH-KONSTR:	mgr inż. Paweł Maciejewski nr upr.bud.156/90/WL,538/94/WL		Data :
			25.12.2023r.
SZCZEGÓŁ "A" i PRZEKRÓJ A-A STAN ISTNIEJĄCY			RYS.NR 5

Strefy dolne luster bocznych balustrad (ich stalowe okucia i wypełnienia betonowe) na wskutek bezpośredniego oparcia ich na nośnej płycie balkonowej jak i systematycznego zawilgacania uległy bardzo znacznej korozji.

- styk spodów balustrad z powierzchnią posadzek (dotyczy bocznych luster balustrad), rozwiązanie skutkujące przyspieszoną korozją balustrad na styku z posadzką .

- Stan bocznych fragmentów balustrad balkonowych kwalifikuje je do pilnej wymiany.

Do największych uszkodzeń doszło w dolnych strefach bocznych luster balustrad balkonowych. W związku z czym należy dokonać ich wymiany .
